Utvärdering av fem vägdagvattendammar i Skåne

Vägverket, Region Skåne

2004-01-30

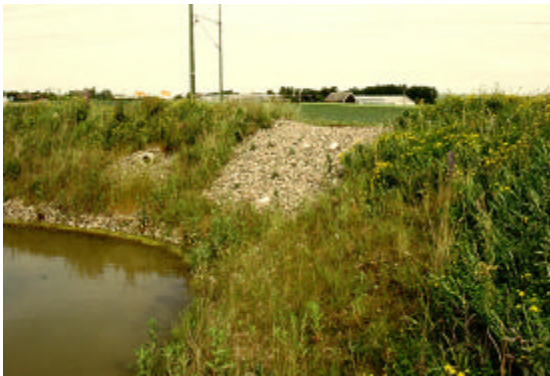
Dammen är från omgivningen sett högt belägen och har ca 2,5 meter höga vallar ovanför vattenytan med en släntlutning på ca 1:2 ner mot botten i dammen (fig. 2, 4). Släntkanterna har erosionsskyddats med krossten. Medelvattendjupet var vid observationstillfället ca 1,0 meter och det maximala djupet ca 1,2 meter. Inloppet sker från pumpstation som fungerar som grundvattensänkare. Dammen har oljeavskiljande utloppsbrunn, säkerhetsrör och stenklätt bräddutlopp (fig. 1).

Fig. 1. Bräddutlopp och säkerhetsrör

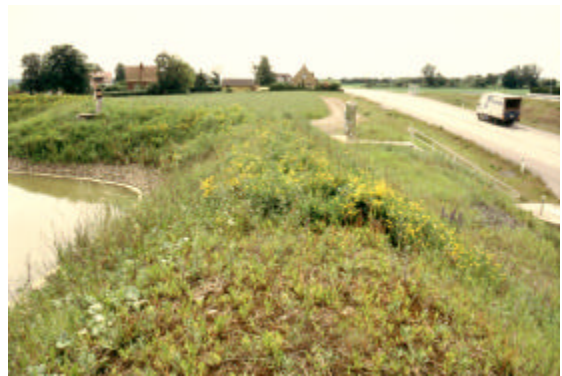
Detta är en damm av teknisk karaktär. Förutsättningarna är dåliga för att dammen ska utveckla en hög biologisk mångfald. Slänterna utgör en säkerhetsrisk. Som fördröjningsmagasin och sedimentationsdamm har dammen fungerat väl, varför den nu är i behov av rensning. I dagsläget fungerar den varken som sedimentationsdamm eller näringsfälla.

Fig. 2. Vallkrön och släntlutning

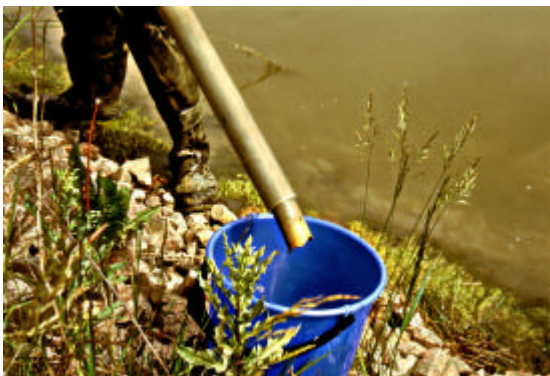
Sedimentet var löst och ca 60 cm djupt, dock betydligt lägre framför inloppet (fig. 3). Metallhalterna i sedimentet var mycket låga (bly, kadmium och zink) till måttligt höga (koppar och krom). Inga oljor påvisades i sedimentet.

Fig. 3. Sedimentpropp

Risken för resuspension är stor p.g.a. avsaknaden av växter som kan binda sedimentet. Rensning bör utföras.

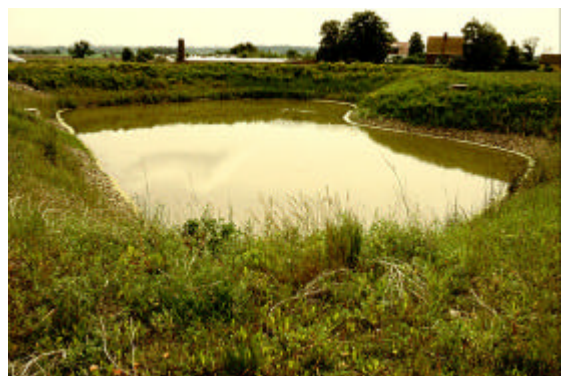
Fig. 4. Översikt mot sydväst

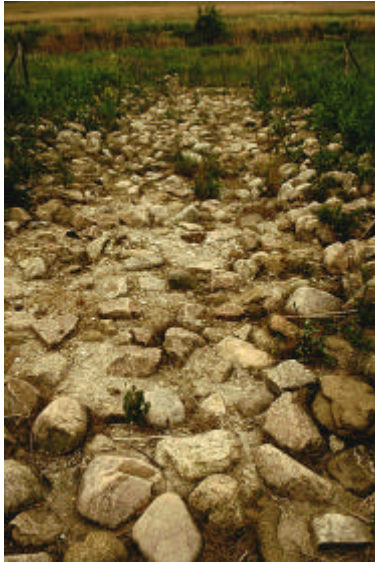
Fig. 5. Gjutet bräddutlopp

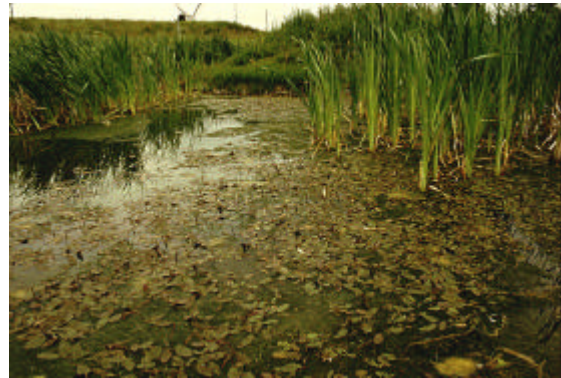
Utbredningen av växter i dammen var stor, ca 85 % täckning av vattenytan (fig. 6). Undervattensvegetationen dominerades av kransalger (*Chara sp.*) som täckte hela botten. Rikligt med kaveldun (*Typha sp.*). Andra förekommande arter var gäddnate (*Potamogeton natans*), svalting (*Alisma plantago-aquatica*) och vattenveronika (*Veronica anagallis-aquatica*).

Fig. 6. Vegetationen i dammen

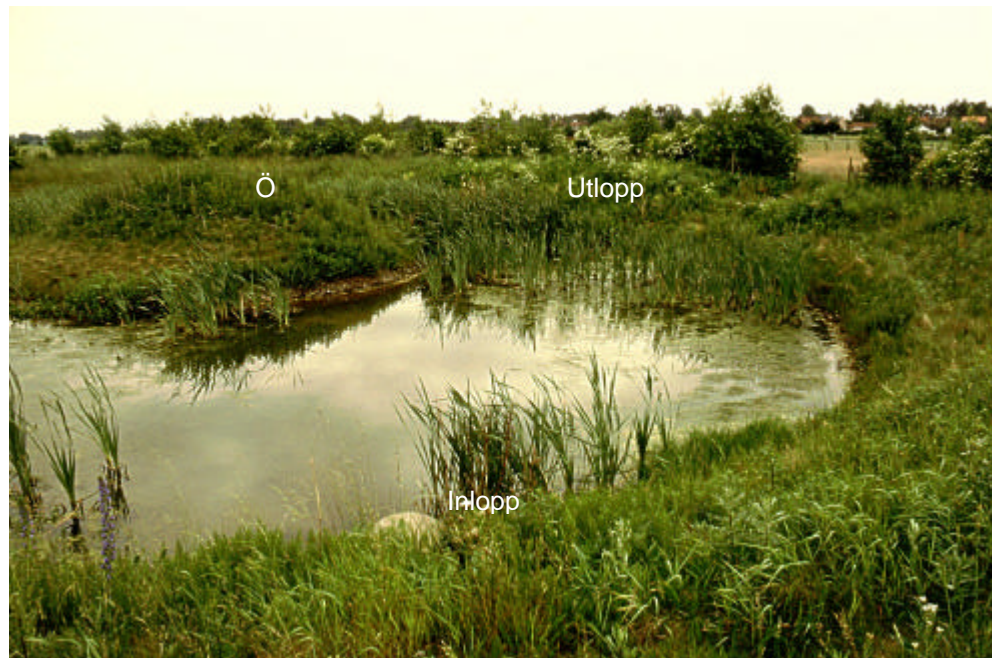
Dammen har en kort uppehållstid, vilket beror dels på utloppets läge och dimensionering dels på att vattnet tillförs stötvis från pumpstationen. Dammens magasineringvolym utnyttjas inte p.g.a. utloppets konstruktion. Dammen har stora dödzoner. Trots de ogynnsamma hydrauliska förutsättningarna visar analysresultaten på en viss reduktion i näringsämneshalten och halten suspenderade ämnen.

Fig. 7. Inloppets och utloppets relativa placering

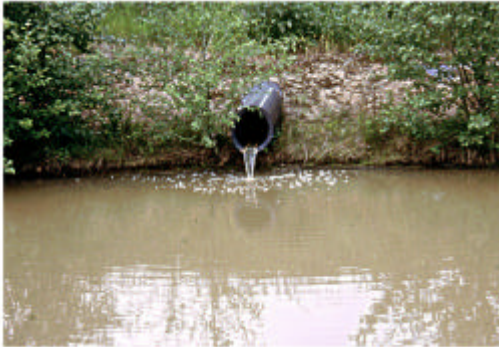
Dammen är långsmal och omges av en låg vall med en släntlutning på ca 1:4 (fig. 10). Botten och slänter har tätats med plastduk och fibermatta. Medelvattendjupet var vid observationstillfället ca 0,5 meter och det maximala djupet ca 0,8 meter. Dammen har utloppsbrunn med oljeavskiljande funktion (fig. 9). Vattnet tillförs från rörledning med självfall (fig. 8). Flödet var vid insamlingstillfället 0-1 l/s.

Fig. 8. Inlopp

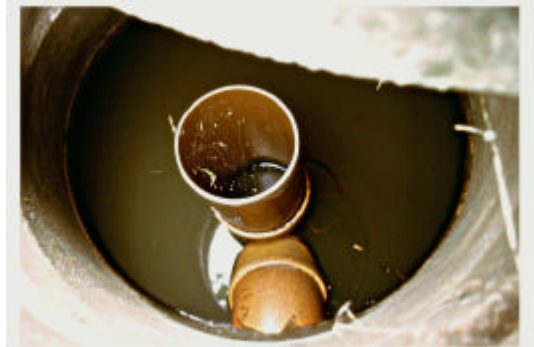
Fig. 9. Utloppsbrunn

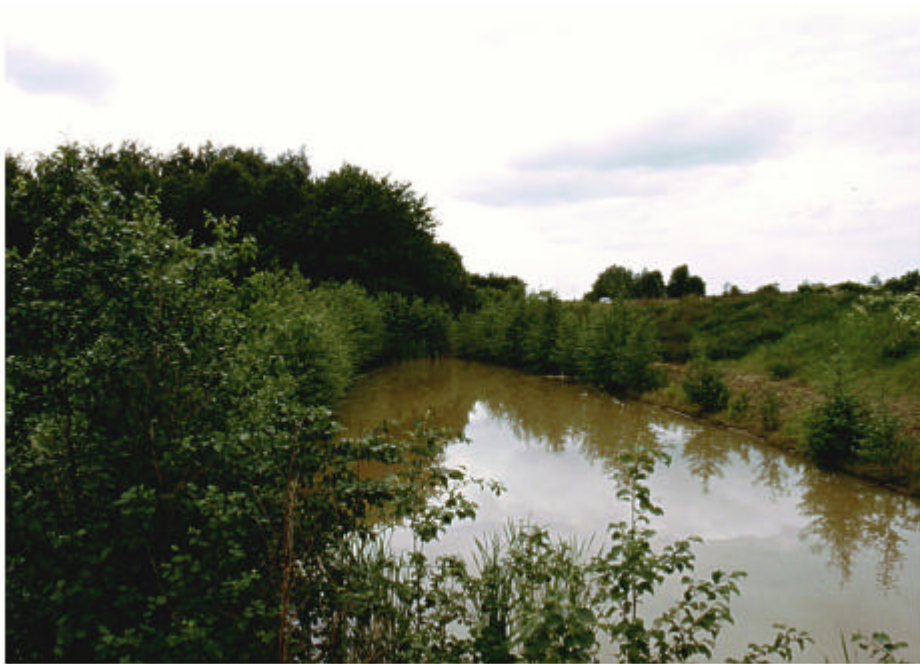
Fig. 10. Översikt mot väster.

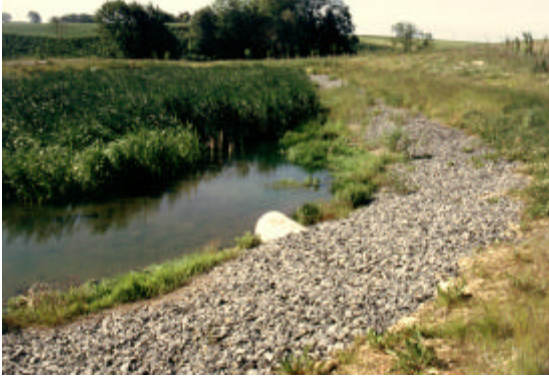
Fig. 11. Inlopp

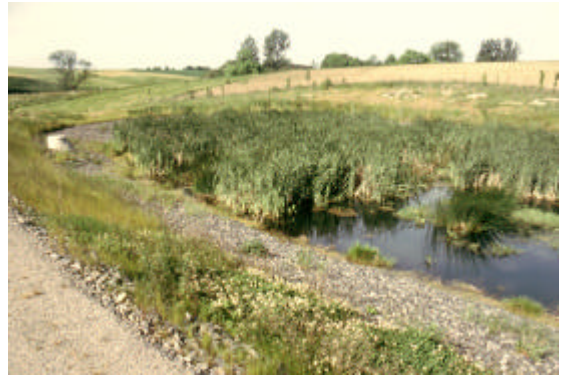
Fig. 12. Utlopp i bortre änden av dammen

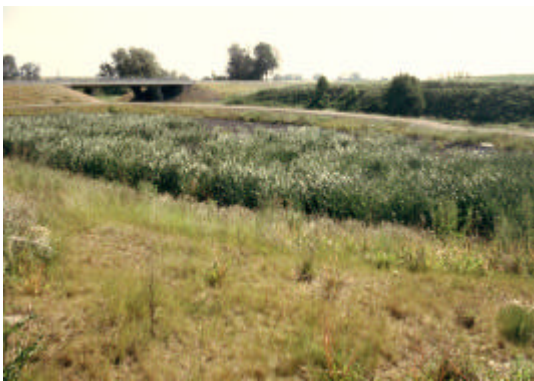
Dammen är belägen intill Tommarpsån och har en rektangulär utformning med in- och utlopp placerat långt från varandra (fig. 13, 14). Tillflödet sker från rörledning med självfall och utloppet till ån sker med oljeavskiljande utloppsbrunn och säkerhetsrör (fig. 11, 12). Släntmaterialet utgörs av krossten medan botten har natursten. Släntlutningen varierar mellan ca 1:3 till 1:5. Vattendjupet är ringa, ca 0,3 meter i medeldjup och maximalt 1,0 meter vid utloppet.

Fig. 13. Översikt mot norr

En del sediment behöver grävas bort, vilket bör ske så att en grund zon med vegetation lämnas tvärs flödesriktningen. Tillgängligheten för maskiner att utföra rensningsarbetet är god.

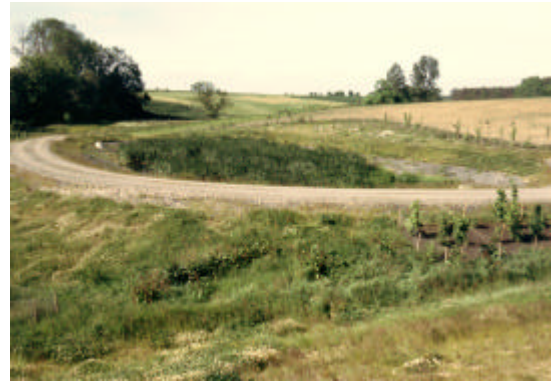
Fig. 14. Översikt mot söder

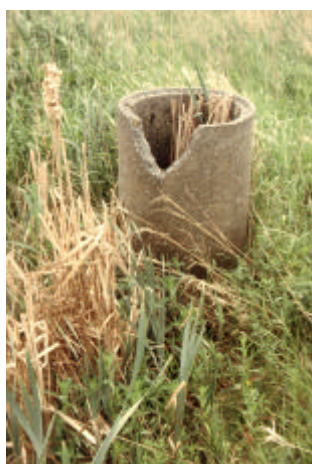
Dammen är belägen i en svacka och har en flack strandzon, vilket ger ett naturligt intryck (fig. 16). Vattendjupet uppskattas till ca 0,8 meter i medeldjup och ca 1,2 meter maximalt. Släntlutningen under vattenytan är uppskattningsvis ca 1:3. Tillflödet sker från två olika rörledningar. Utloppet sker genom en utloppsbrunn med oljeavskiljande funktion till öppet dike öster om dammen. Brunnslöcket ligger i markytan och är väl dolt i markvegetationen runt dammen. Observera att provpunkten utgörs av en brunn som i dagsläget saknar funktion (fig. 15).

Fig. 15. Brunn

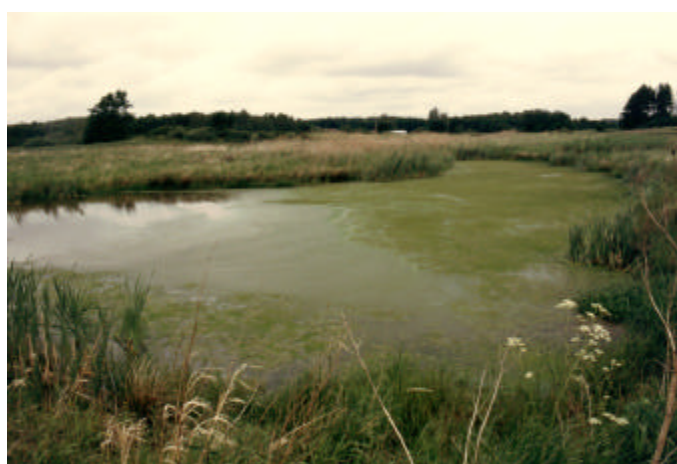
Fig. 16. Översikt mot norr

Ett staket med vajrar göms i den höga markvegetationen runt dammen och bör av säkerhetsskäl avlägsnas.

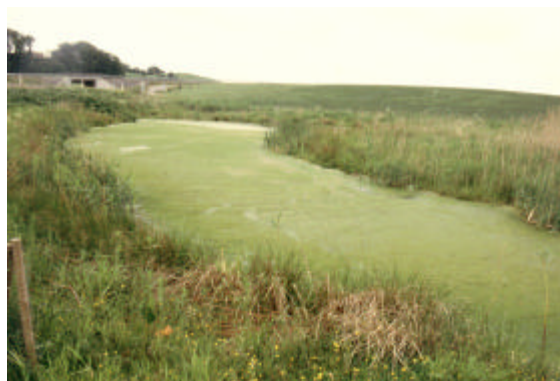
Vattenytan täcks av en algmatta av grönslick samt planktiska alger (fig. 17).

Fig. 17. Översikt mot söder. Vattenytan täcks av en algmatta.

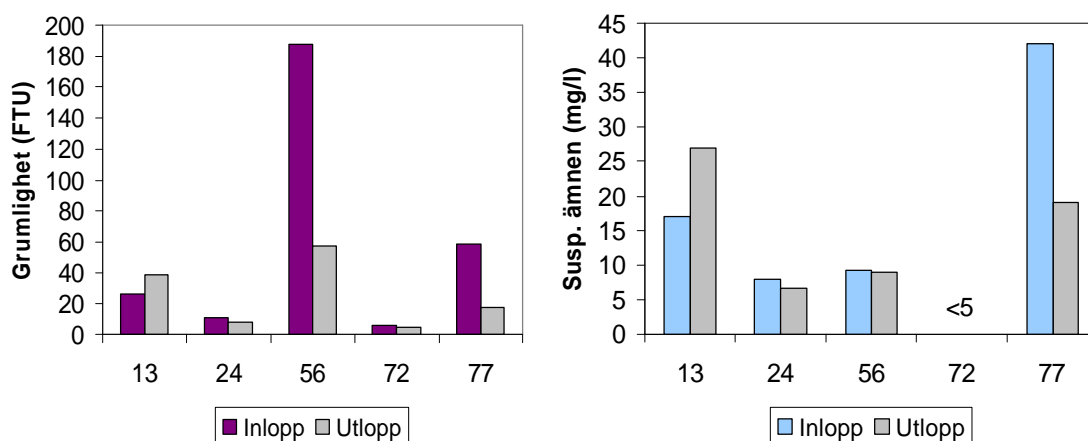
Minskningen av grumligheten var tydligast i damm nr 56 som hade ett mycket grumligt tillflöde (fig. 18). Damm nr 13 och 72 hade ett sedimentdjup som tyder på att de har fungerat väl som sedimentationsdammar. I dagsläget föreligger dock risk för resuspension i damm nr 13, som uppvisade ett sämre resultat ut än in under mätperioden, eftersom sedimentet är löst och utgörs av mycket finpartikulärt material (fig. 18).

Fig. 18. Grumlighet och suspenderade ämnen vid inlopp och utlopp i de fem vägdagvattendammarna.

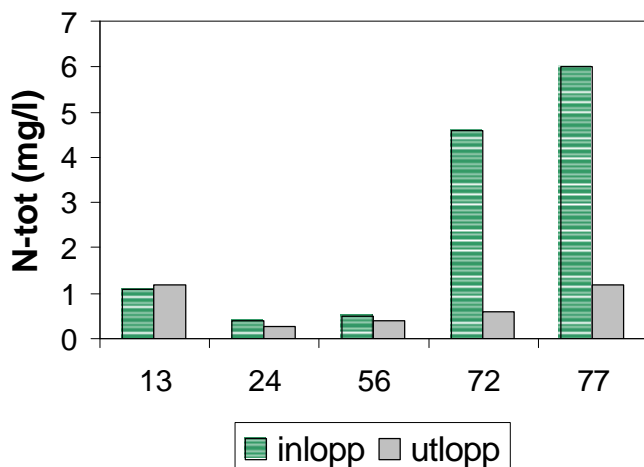
Kväveavskiljningen var under provtagningsperioden mest effektiv i damm nr 72 där totalkvävehalten minskade med 4,01 mg/l (87 %) mellan in- och utlopp (fig. 19). De förutsättningar som kan vara av betydelse är den höga kvävehalten i det inkommande vattnet samtidigt som dammen har en stor effektiv yta och riklig förekomst av vattenväxter vilka utgör en kolkälla och substrat för denitrifikationsbakterier. Liknande förutsättningar har även damm nr 77; höga värden i inloppet, stor effektiv yta och tillgång på organiskt material i sedimentet.

Fig. 19. Totalkvävehalter vid inlopp och utlopp i de fem vägdagvattendammarna.

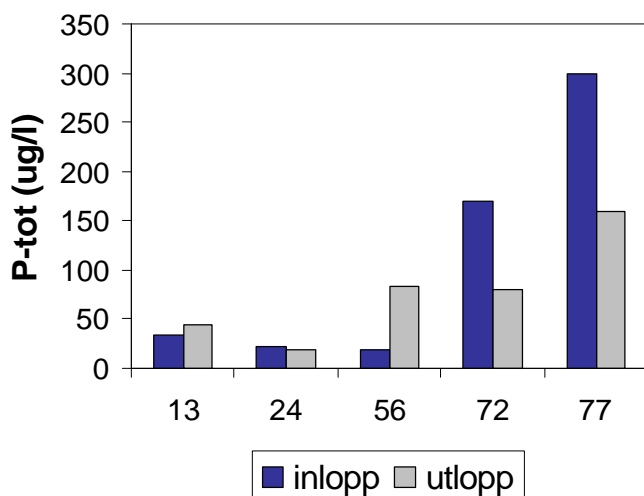
Totalfosforhalten minskade med 90 µg/l (53 %) i damm nr 72 (fig. 20). Två av de undersökta dammarna, nr 13 och 56, utgjorde fosforkällor. I båda dammarna kan fosforavskiljningen påverkas negativt genom att det finns risk för resuspension samt att de saknar växter som kan fungera som näringsupptagare och mekaniskt filter.

Fig. 20. Totalfosforhalter vid inlopp och utlopp i de fem vägdagvattendammarna.

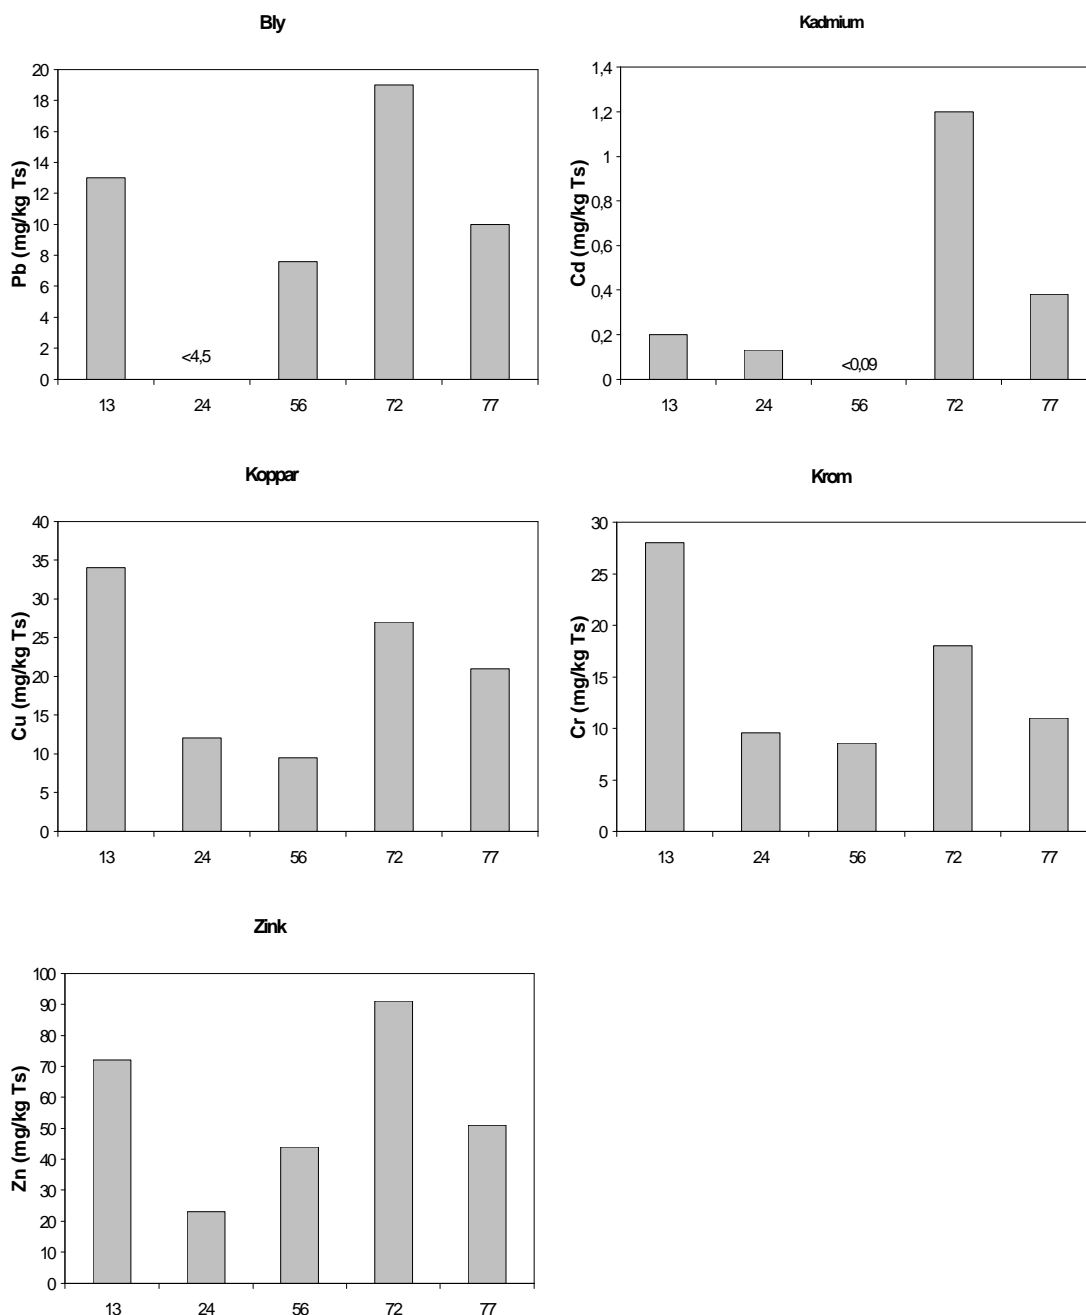
Ingen omfattande ackumulering av metaller har skett i sedimenten (fig. 21). Halterna varierar från mycket låga till måttligt höga, enligt Naturvårdsverkets bedömningsgrunder, sjöar och vattendrag (Naturvårdsverket 1999). Ingen av metallerna överskrider gränsvärdet för spridning av avloppsslam på jordbruksmark (bilaga 2).

Fig. 21. Metallhalter i sediment i de fem vägdagvattendammarna. Gräns för måttligt höga halter i mg/kg Ts är: 150 (bly), 2 (kadmium), 25 (koppar), 20 (krom) och 300 (zink) (Naturvårdsverket 1999). Gräns för spridning av avloppsslam på åkermark i mg/kg Ts är 100 (bly), 2 (kadmium), 600 (koppar), 100 (krom) och 800 (zink).
