Kontroll av dikesmassor i Skåne

Vägverket Region Skåne

2004-12-15

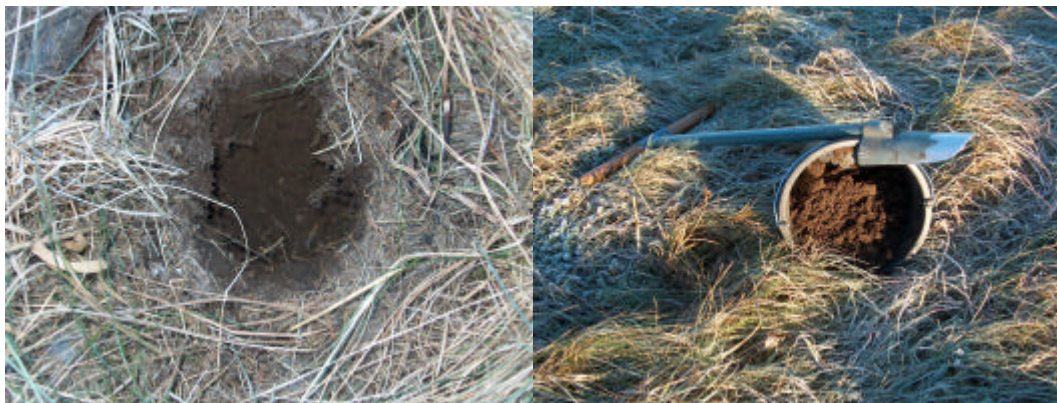
Provtagning genomfördes genom att på respektive utvalt vägdike ta ett samlingsprov. Samlingsprovet togs ut i 10 provpunkter på en 100 meters sträcka. Varje delprov togs i marknivån 0-10 cm. Varje delprov som togs ut hade en diameter på 10 cm. De 10 delproven blandades och ett samlingsprov togs ut för analys.

Provhål

Provtagningsredskap

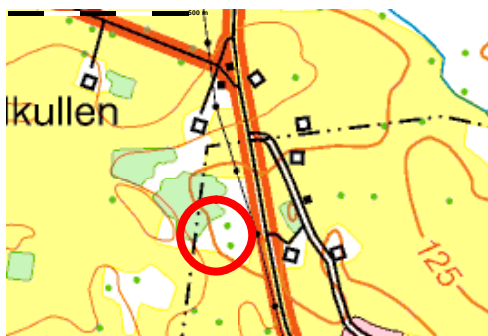
1. Referensprov på betesmark

Provtagning: 2004-11-25 klockan 11:25

Koordinat: 6184470, 1365225

Plats: 400 meter söder om avfart mot Västerstad på väg 13. Provtagning gjord väster om väg.

Markförhållanden: Mullhaltig lera.

Analysresultat: Kadmium hamnar i intervallet MKM GV med 0,46 mg/kg Ts.

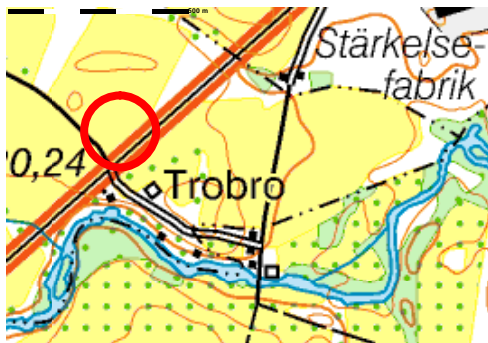
2. Väg E22 mellan Nöbbelöv och Tollarp

Provtagning: 2004-11-25 klockan 08:25

Koordinat: 6202865, 1390180

Plats: 1,4 km söder om korsning med väg 19 mot Degeberga. Provtagning gjord väster om vägen.

Markförhållanden: Sandig jord

Analysresultat: Alifater >C16-C35 hamnar i intervallet MKM GV med halten 150 mg/kg Ts

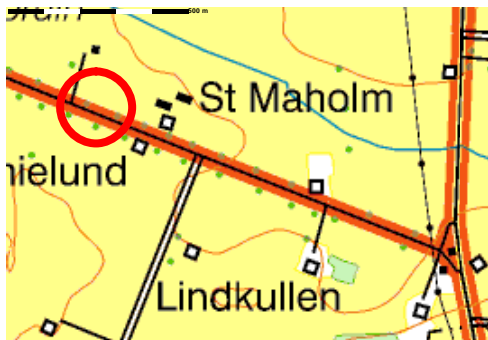
3. Väg 1123 mellan Västerstad och väg 13

Provtagning: 2004-11-25 klockan 10:45

Koordinat: 6184470, 1365225

Plats: 1,0 km väster från väg 13. Provtagning gjord norr om vägen.

Markförhållanden: Lera

Analysresultat: Cancerogena PAH hamnar i intervallet MKM GV med 0,33 mg/kg Ts.

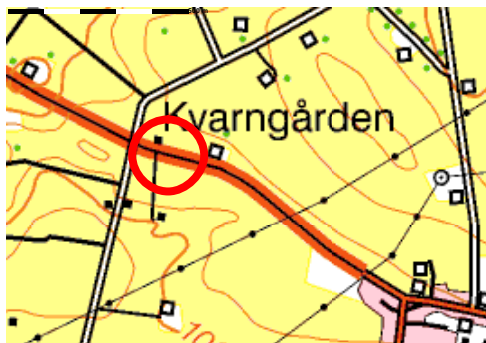
4. Väg 1570 mellan Skåne Tranås och Onslunda

Provtagning: 2004-11-25 klockan 12:15

Koordinat: 6165215, 1366250

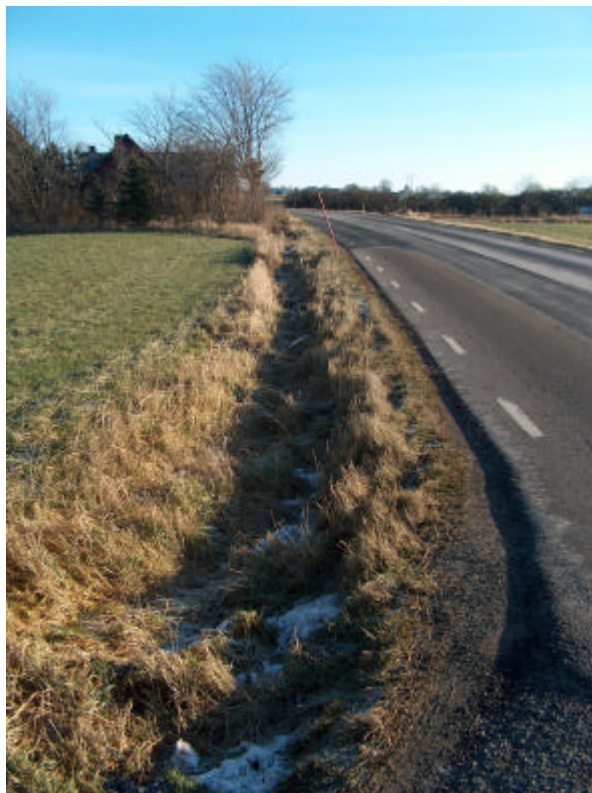
Plats: 2,5 km mot Onslunda från väg 19 (Skåne Tranås). Provtagning gjord norr om väg.

Markförhållanden: Grusig lera

Analysresultat: Cancerogena PAH och kadmium hamnar i intervallet MKM GV med 0,36 mg/kg Ts respektive 0,48 mg/kg Ts.

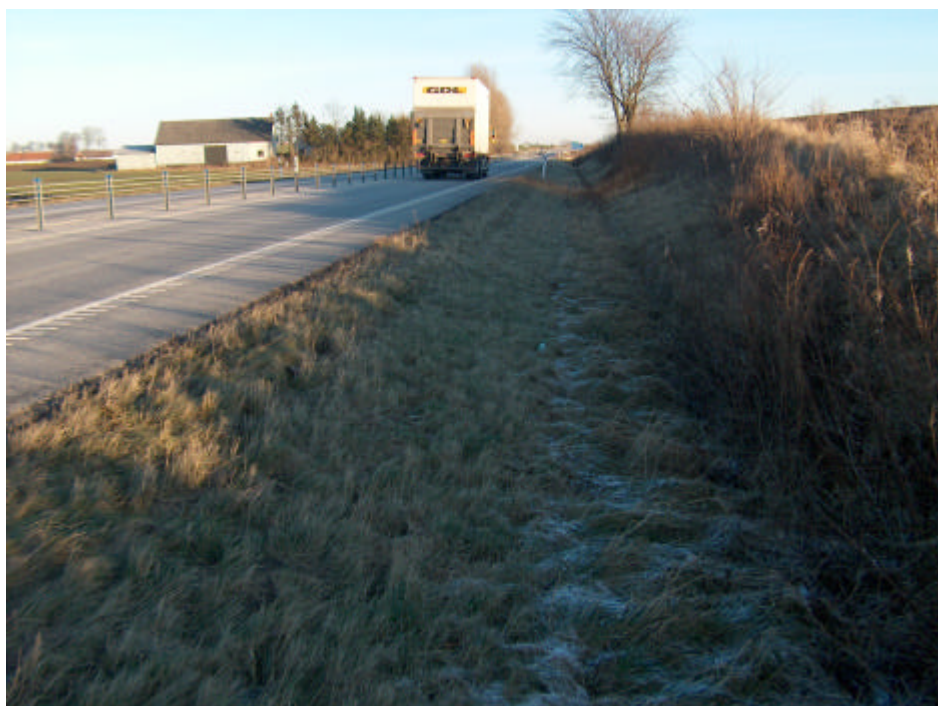
5. Väg E65 Skurup

Plats: 800 meter öster om anslutningen till väg 102. Provtagningen gjord söder om vägen i vägsärningen.

Markförhållanden: Lera

Analysresultat: Alla halter inom intervall KM

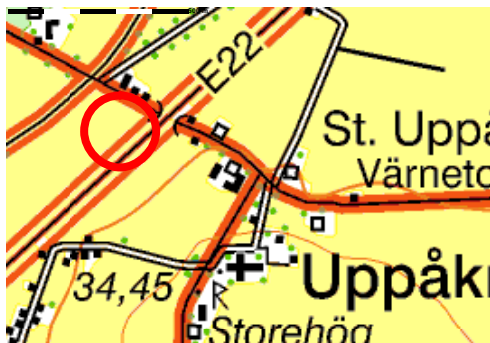
6. Väg E22 i höjd med Hjärup

Provtagning: 2004-11-25 klockan 15:35

Koordinat: 6174285, 1333885

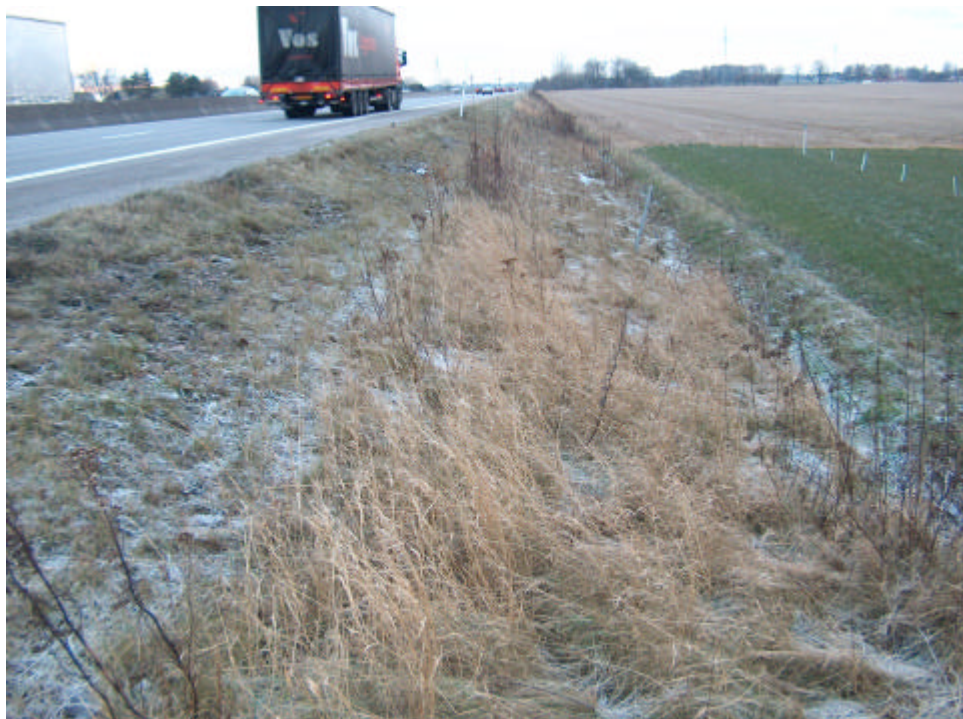
Plats: 200 meter söder om Uppåkravägen som passerar under E22. Provtagningen gjord väster om vägen.

Markförhållanden: Mullhaltig, grusig

Analysresultat: Alla halter inom intervall KM

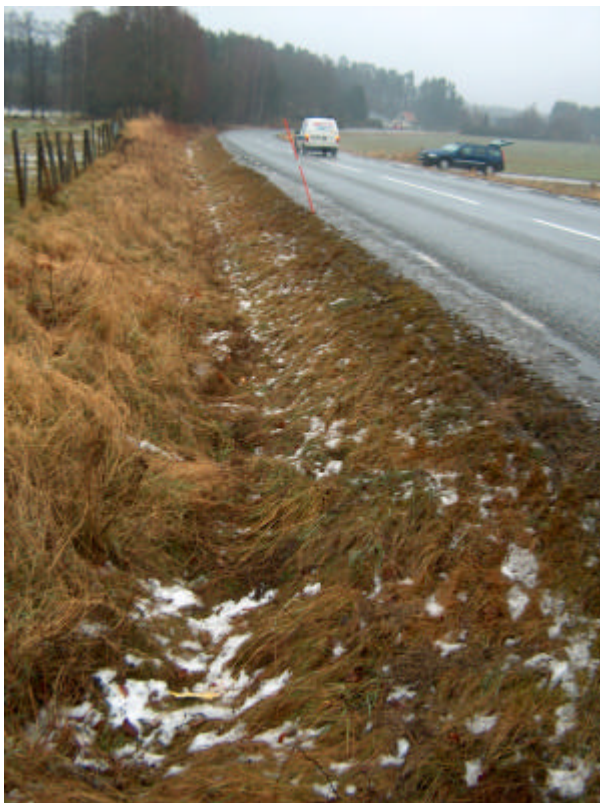
7. Väg 2099 Hjärsås

Plats: 900 meter norr om korsning med väg 2050 mot Arkelstorp. Provtagning gjord väster om vägen.

Markförhållanden: Sand/grus

Analysresultat: Cancerogena PAH hamnar i intervallet MKM GV med 4,2 mg/kg Ts.

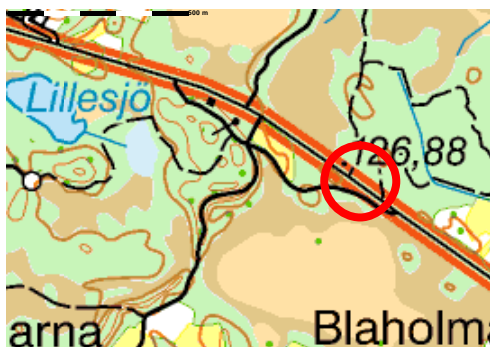
8. Väg 24 mellan Röke och Bälinge

Provtagning: 2004-11-26 klockan 09:30

Koordinat: 6238175, 1354600

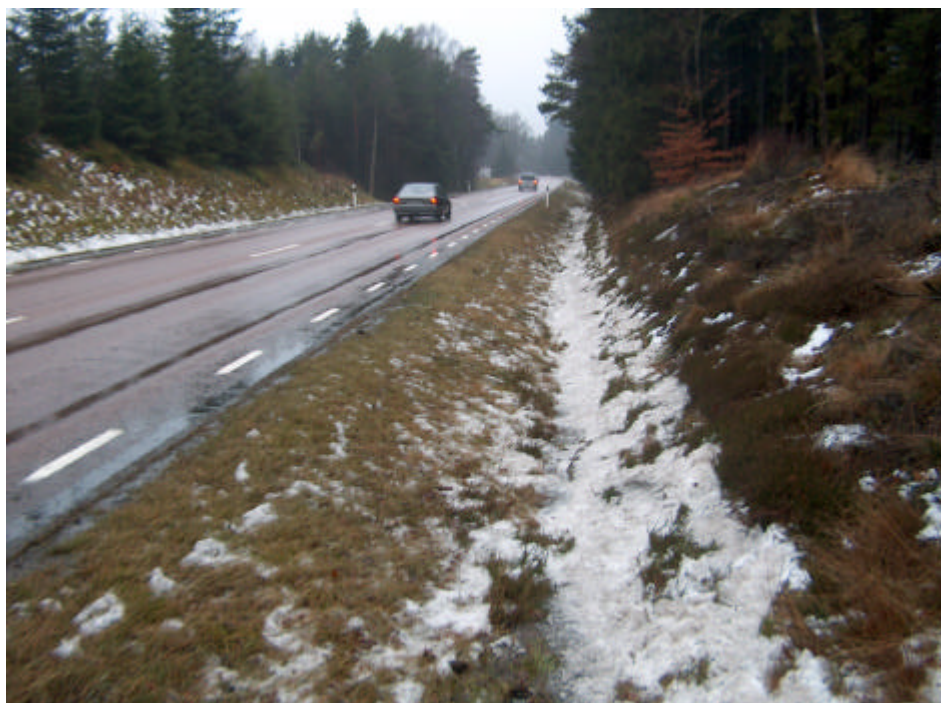
Plats: 4,3 km mot Örkelljunga från vägkorsning mot Bjärnum/Vittsjö i Röke.
Provtagning gjord norr om vägen.

Markförhållanden: Grusig morän.

Analysresultat: Cancerogena PAH hamnar i intervallet MKM GV med 0,88 mg/kg Ts.

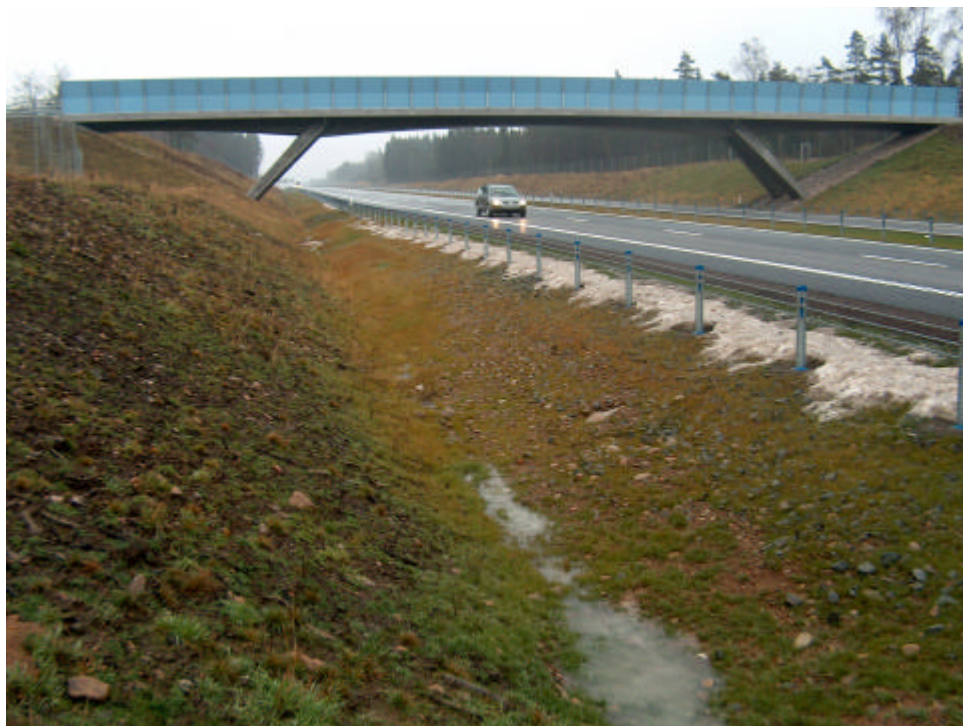
9. Väg E4 norr om avfart Eket

Plats: 500 meter öster om avfart Eket vid serviceplats, 8,3 km från påfart från väg 24 i södergående körfält. Provtagning gjord norr om vägen mellan bro och serviceplats.

Markförhållanden: Morän

Analysresultat: Alla halter inom intervall KM

Provtagningen i punkten "Nya E4" visar en i princip opåverkad yta som inte varit belastad med föroreningar. Alla halter är mycket låga och en uppföljning av denna provpunkt kommer att ge mycket värdefull och unik information om vad som händer i ett vägdikey.

- ? Gör uppföljande provtagning, förslagsvis årligen, på punkten "Nya E4" för att få en information hur det utvecklar sig. Detta är ett unikt tillfälle för uppföljning.
- ? Man kan konstatera att i undersökningen är det främst Cancerogena PAH som har förhöjd halt men även Kadmium och Alifater >C16-C35. I undersökningen finns inget likhetstecken mellan stor väg – mycket förorening och liten väg – lite förorening utan det finns en jämn spridning.
- ? Rensmassor skall inte läggas på som utfyllnad på åker- eller betesmark där det sedan skall odlas utan dessa massor skall användas vid markutfyllnad av industrimark, bullervall, vägbank och deponitäckmaterial. Däremot är en bullervall som läggs i kanten på en åkermark att betrakta som markutfyllnad till bullervall då det inte kommer att odlas på själva vallen.

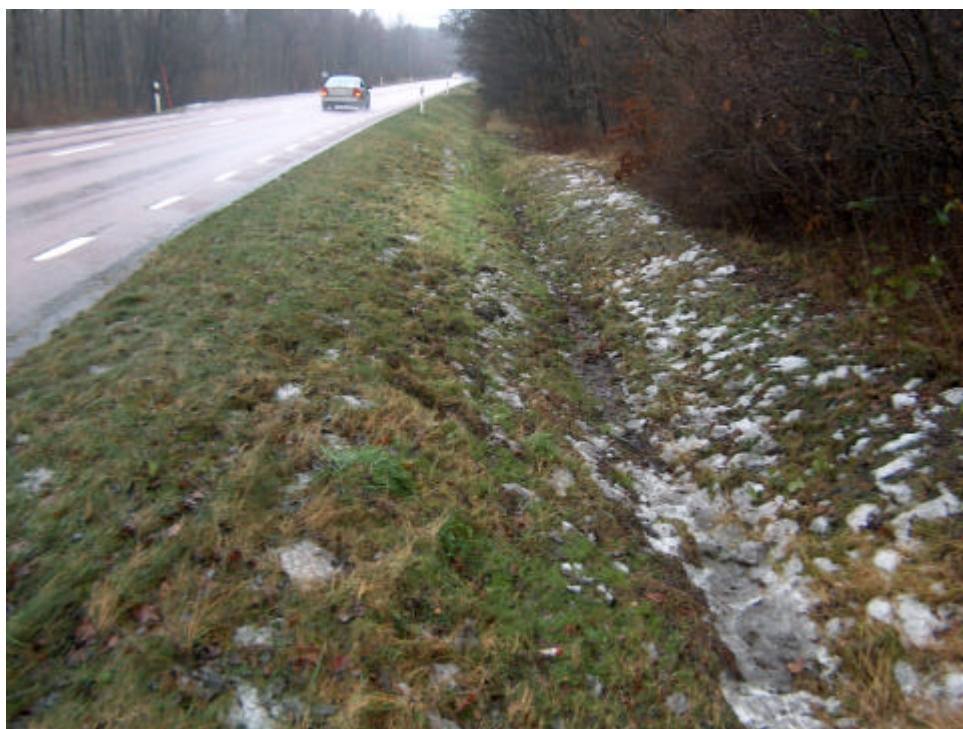
10. Väg 109/110 mellan Billesholm och Ekeby

Plats: 2,0 km söder om avfart till Billesholm. Provtagning söder om P-plats och väster om vägen.

Markförhållanden: Humusrik grusig lera.

Analysresultat: Cancerogena PAH och kadmium hamnar i intervallet MKM GV med 0,88 mg/kg Ts respektive 1,1 mg/kg Ts.
