# VATTENDOMAR I SKÅNE

**Uppföljning av MKB för vattenverksamheter vid  
bro- och vägbyggen**

Titel: Vattendomar i Skåne - uppföljning av MKB för vattenverksamheter vid bro- och vägbyggen.

Publikationsnummer: 2005:36

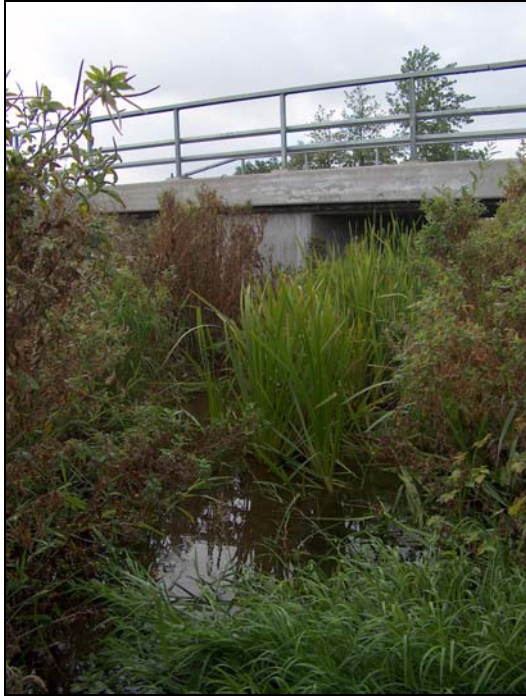
**Fig. 3.** Växtlighet vid nya landsvägsbron.

Vid den nya bron där omgrävning av bäckfåran har utförts är växtligheten mycket riklig och domineras av högväxta örter och gräs liksom i intilliggande delar av bäcken (fig. 3, 4). Ingen sådd har utförts på slänterna, men den naturliga floran med mycket alplantor, björk, pil, åkervinda, älgört, kirskål, kåltistel, bladvass, rosendunört och igelknopp har återbesatt hela den påverkade ytan. I åfåran finns bestånd av ytterligare arter som vattenmynta, kaveldun och lånke samt förekomst av fintrådiga grönalger. På vägbanken finns ruderatytter med främst blåeld och vitklöver.

På slänterna, som inte har erosionsskyddats, eller i åfåran, syns ingen erosion. Bottensubstratet består huvudsakligen av naturgrus, men under bron finns en djuphåla som snabbt håller på att fyllas med finsediment.

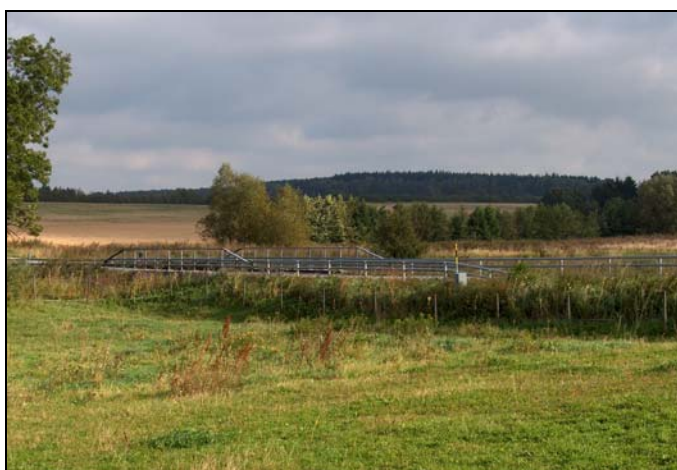
Fig. 7. Bro över Torrlösabäcken

Utförandemässigt har anläggandet av bron inneburit att man har grävt ut botten under bron för att säkerställa fastställd åsektion. Därigenom har man skapat en sedimentfälla som medför viss risk för att upplagrade sediment transporteras nedströms i samband med höga flöden under vinterhalvåret. Om möjlighet hade funnits att skapa ett strömparti med bottenmaterial av varierande fraktioner, från block till grus, hade förutsättningarna för alla former av biologiskt liv varit bättre.

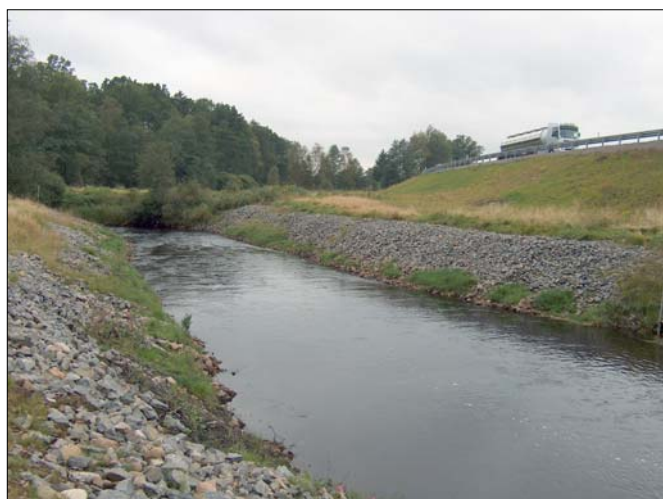
**Fig. 8.** Ny åfåra upp till Flinkabäckens mynning.

Vid den omgrävda åfårens anslutning till den ursprungliga åfåren kröker ån ca 60 grader, men detta har inte inneburit någon erosion trots att åkröken inte har erosionsskyddats. Inte heller har slambankar bildats i lugnvattnet bakom kröken. Sträckan upp till Flinkabäcken är sedan helt erosionsskyddad med bergkross på slänterna och naturmaterial på botten. Slänterna är sprutsådda med gräsblandning, men bevuxningen är mindre god och täcker endast ca 40 % av släntytorna (fig.8).

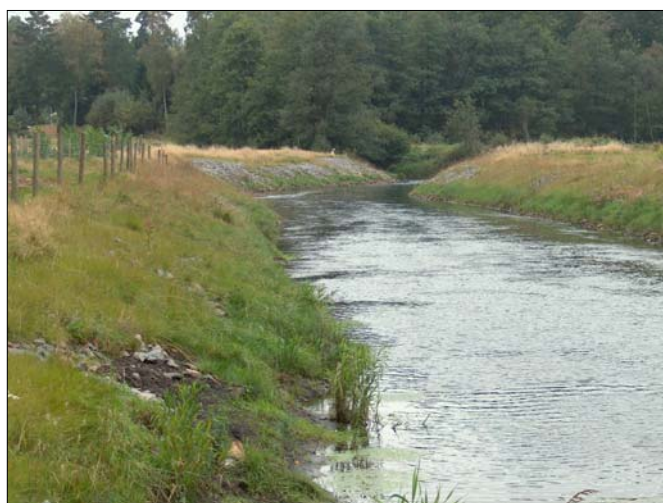
**Fig. 9.** Ny åfåra upp till Möllebäckens mynning.

Sträckan mellan Flinkabäcken och Möllebäcken har på västra sidan inte grävts om och uppvisar inte heller någon påverkan. Den östra sidan är erosionsskyddad och sprutsådd med god bevuxning (fig. 9.).

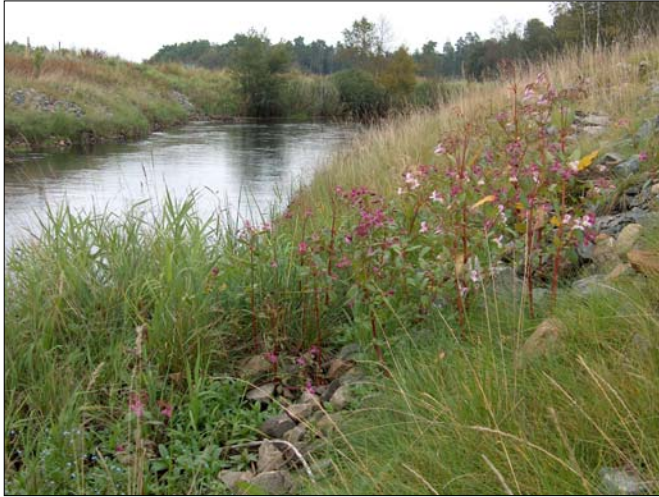
**Fig. 10.** Erosionskyddad slänt uppströms Möllebäckens mynning.

Från Möllebäcken och ca 100 meter uppströms är sträckan erosionskyddad med bergkross på slänterna och sprutsådd. Ingen erosion har uppstått och vegetationen är relativt kraftig med flera olika gräsarter, jättebalsamin, al, björk och älgört. Här har den naturliga floran börjat etableras (fig. 10).

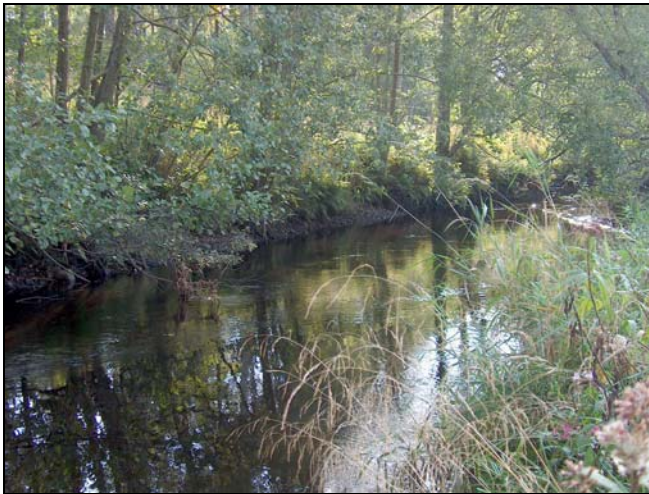
**Fig. 11.** Orörd åsträcka.

Från ca 100 meter uppströms Möllebäcken och upp till nybyggd träbro är ån orörd och det finns ingen synlig påverkan efter entreprenaden (fig. 11). Slänterna är bevuxna med bl.a. al som ger en god beskuggning av vattnet. I fältskiktet förekommer flera olika gräsarter, jättebalsamin (fig. 12), hampflockel, älgört m.fl. växter.

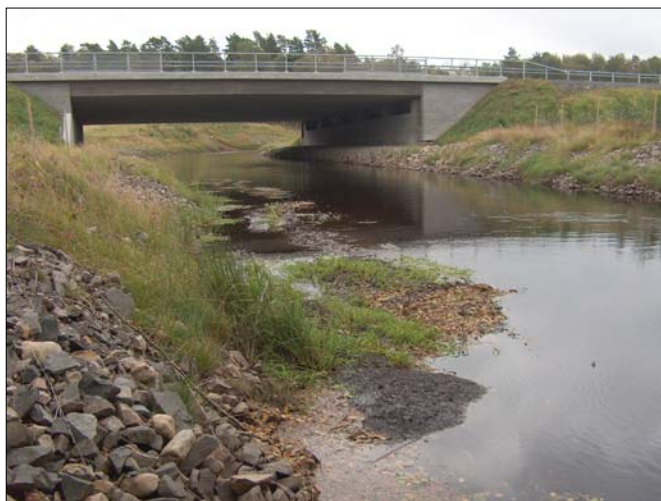
**Fig. 13.** Ny åfåra uppströms motorvägsbron.

På den omgrävda åsträckan vid nya motorvägsbron har slänterna erosionsskyddats och ingen synlig erosion har uppstått. Sprutsådden har kommit igång bra och täcker i stort sett slänterna. Övriga iakttagna växter på slänterna är bl.a. nysört, al, björk och jättebalsamin.

Uppströms motorvägsbron har relativt god gräsväxt etablerats i erosionsskyddet. Ån kröker nära 90 grader vid anslutningen till den ursprungliga åfåran vilket medför att slam och sediment samlas bakom kröken och kräver rensning (fig. 13).

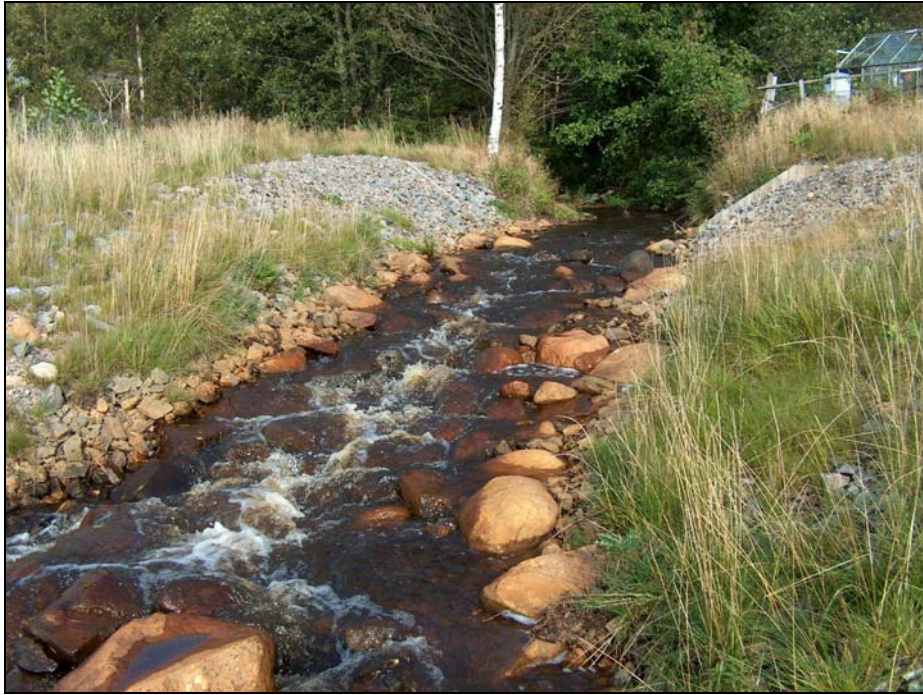
**Fig. 16.** Fiskväg vid Flinkabäckens mynning i Pinnån.

På den tredje lokalen avfiskades en sträcka på ca 30 meter i Flinkabäcken, inkluderande den nybyggda fiskvägen vid mynningen i Pinnån. Fiskvägen är väl utformad och anlagd helt i natursten. Det råder bra förhållanden för strömlevande fisk på lokalen tack vare varierade bottenförhållanden och en rik förekomst av såväl gömställen som lekplatser. Detta är den enda provfiskade lokalen med ett ordentligt öringbestånd. Fångst = öring 10, elritsa 1.
