Utvärdering av fem vägdagvattendammar i Skåne

Vägverket, Region Skåne

2004-01-30

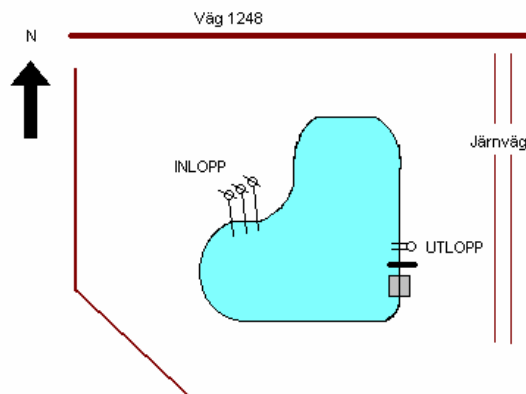
Nr 13 Vallåkra

Dammen är från omgivningen sett högt belägen och har ca 2,5 meter höga vallar ovanför vattenytan med en släntlutning på ca 1:2 ner mot botten i dammen (fig. 2, 4). Släntkanterna har erosionsskyddats med krossten. Medelvattendjupet var vid observationstillfället ca 1,0 meter och det maximala djupet ca 1,2 meter. Inloppet sker från pumpstation som fungerar som grundvattensänkare. Dammen har oljeavskiljande utloppsbrunn, säkerhetsrör och stenklätt bräddutlopp (fig. 1).

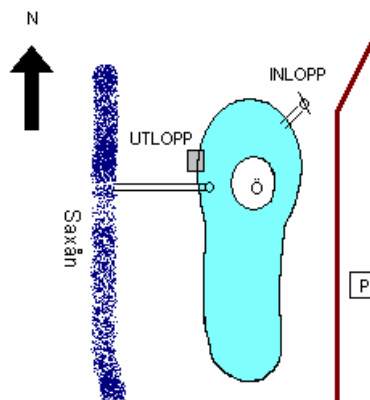
Dammen har en avlång utformning med utlopp till Saxån. Vägdamvattnet tillförs dels genom pumpning, dels genom en mindre dränering från en parkering. Utloppet är placerat nära inloppet och utgörs av en störtbrunn utan oljeavskiljande funktion. Utloppet är dimensionerat så att vattnet troligtvis aldrig har bräddat över i det befintliga bräddutloppet (fig. 5). En ö har anlagts framför inloppet så att flödet styrs direkt mot utloppet (fig. 7). Detta gör att uppehållstiden i dammen är mycket kort (några sekunder) vid flöden givna av pumpstationen. Dammens medelvattendjup var ca 0,5 meter och det maximala djupet ca 0,7 meter vid observationstillfället. Slänterna ner mot botten i dammen upplevs som branta, ca 1:3.

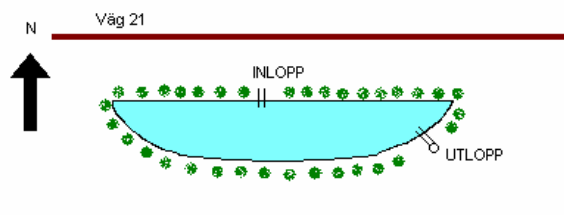
Dammen är långsmal och omges av en låg vall med en släntlutning på ca 1:4 (fig. 10). Botten och slänter har tätats med plastduk och fibermatta. Medelvattendjupet var vid observationstillfället ca 0,5 meter och det maximala djupet ca 0,8 meter. Dammen har utloppsbrunn med oljeavskiljande funktion (fig. 9). Vattnet tillförs från rörledning med självfall (fig. 8). Flödet var vid insamlingstillfället 0-1 l/s.

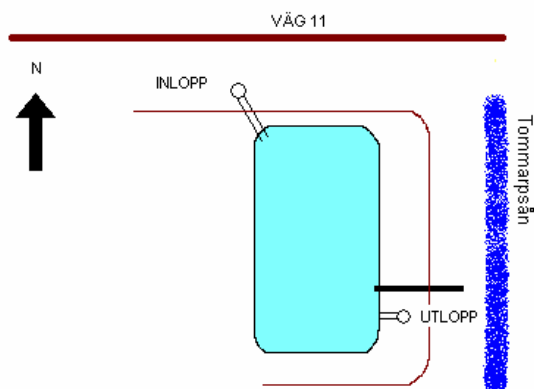
Dammen är belägen intill Tommarpsån och har en rektangulär utformning med in- och utlopp placerat långt från varandra (fig. 13, 14). Tillflödet sker från rörledning med självfall och utloppet till ån sker med oljeavskiljande utloppsbrunn och säkerhetsrör (fig. 11, 12). Släntmaterialet utgörs av krossten medan botten har natursten. Släntlutningen varierar mellan ca 1:3 till 1:5. Vattendjupet är ringa, ca 0,3 meter i medeldjup och maximalt 1,0 meter vid utloppet.

Kväve- och fosforhalterna i inkommande vatten var mycket höga. Kvävehalten minskade från 4,6 mg/l till 0,59 mg/l mellan inlopp och utlopp. Fosfor minskade från 170 µg/l till 80 µg/l. Metallanalyserna visade på en minskning av koppar och zinkhalterna, medan övriga metaller var oförändrade. Grumligheten i inkommande vatten var låg och minskade något mellan inlopp och utlopp. Flödet var vid insamlingstillfället ca 0,1 l/s.

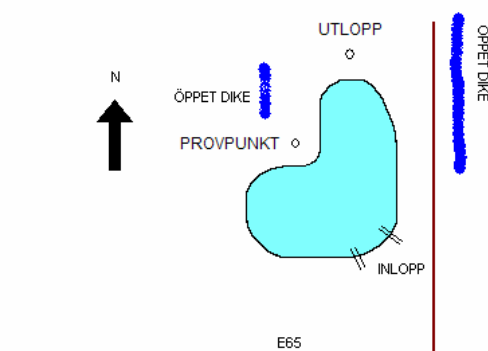
Dammen är belägen i en svacka och har en flack strandzon, vilket ger ett naturligt intryck (fig. 16). Vattendjupet uppskattas till ca 0,8 meter i medeldjup och ca 1,2 meter maximalt. Släntlutningen under vattenytan är uppskattningsvis ca 1:3. Tillflödet sker från två olika rörledningar. Utloppet sker genom en utloppsbrunn med oljeavskiljande funktion till öppet dike öster om dammen. Brunnslöcket ligger i markytan och är väl dolt i markvegetationen runt dammen. Observera att provpunkten utgörs av en brunn som i dagsläget saknar funktion (fig. 15).
